# CAPÍTULO 5. CARACTERIZACIÓN DEL ÁREA DE INFLUENCIA

#### COMPLEMENTO DEL ESTUDIO DE IMPACTO AMBIENTAL- MODIFICACIÓN 2 LICENCIA AMBIENTAL RESOLUCIÓN No. 170 / 2021 – INFORMACIÓN ADICIONAL

Proyecto Segundo refuerzo de red  
en el área oriental: Línea de transmisión  
La Virginia – Nueva Esperanza 500 kV

UPME 07 2016

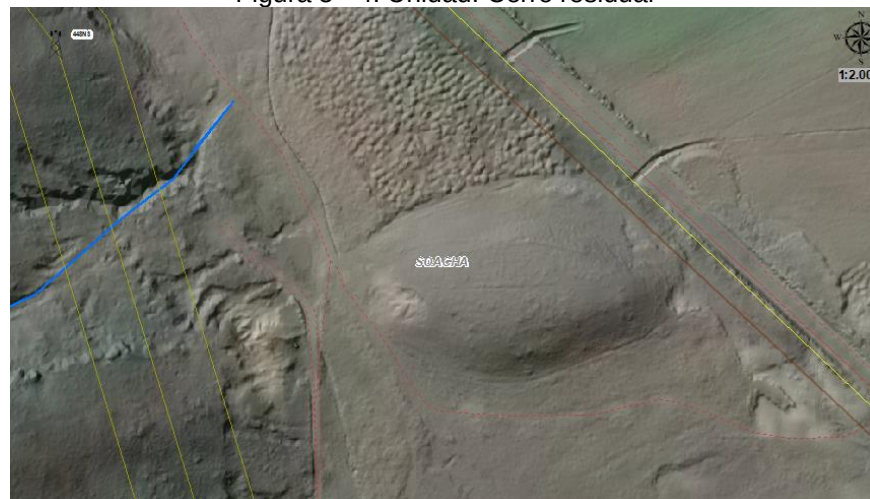
Figura 5 - 4. Unidad: Cerro residual

Vereda Canoas

X: 4858632,6862 / Y: 2065543,3195

Corresponden a estructuras antiguas que han sufrido un régimen de erosión fuerte y han visto suavizadas sus cumbres hasta el punto de asemejarse a domos achatados. Pueden identificarse como cerros localmente elongados, morfología alomada, laderas cortas, de formas convexas e inclinados abruptamente. Su origen está relacionado con procesos de erosión diferencial que han operado en tiempos anteriores, bajo condiciones climáticas diferentes a las actuales. También pueden encontrarse como cerros exhumados entre geoformas de acumulación más recientes. (Servicio Geológico Colombiano, 2013). El área correspondiente a esta geoforma es 1.62 Ha que equivale al 0.25 %. (Figura 5 - 4 y Figura 5 - 4)

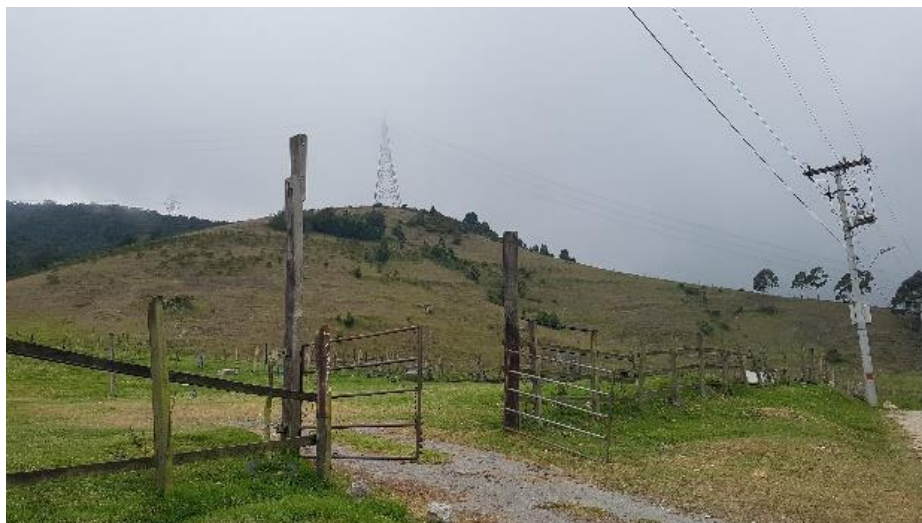
Fotografía 5 - 1. Sierras homoclinales

Vereda Canoas

X: 4857800,7227 / y: 2066196,955

Sierra simétrica o ligeramente simétrica elongada de morfología generalmente montañosa de cimas agudas y definida por una secuencia estratos o capas apilados e inclinados, de longitud moderada a larga, en el área de estudio alcanza cerca de 3.5 Km; con formas, predominantemente rectas a irregulares. En la zona del sinclinal de Soacha podemos hablar de una geoforma definida por inclinación de los estratos contra la pendiente, mientras que en el anticlinal se presentan a favor de esta (Carvajal, 2005) y . El área correspondiente a esta geoforma es 399,62 Ha que equivale al 61.10 % del total. (Figura 5 - 7 y Fotografía 5 - 1)

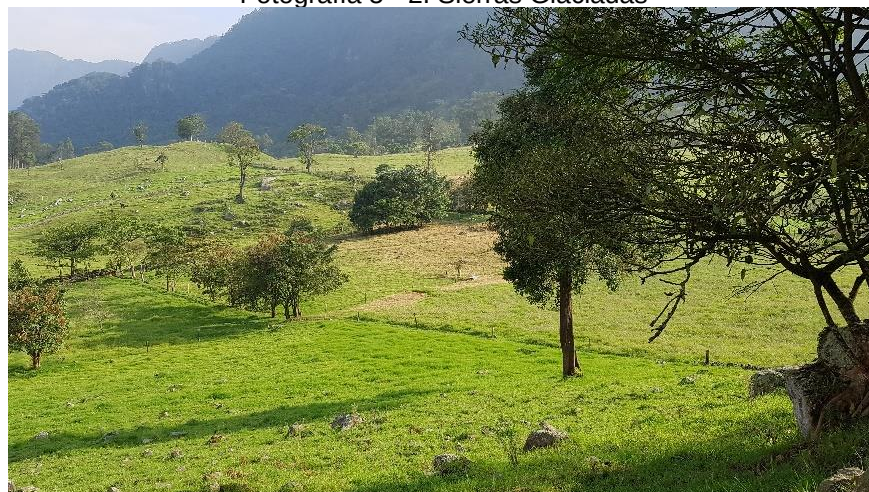
Fotografía 5 - 2. Sierras Glaciadas

Vereda Chicaque

X: 4854521,7358 / Y: 2065668,3192

Laderas definidas por laderas estructurales con rangos de pendiente que varían desde abruptas a muy escarpadas, de longitud moderada a muy larga de morfologías cóncavas convexas y superficies aborregadas y pendientes que varían entre abruptas a muy escarpadas. Presentan crestas agudas (aristas glaciales), y delimitando valles glaciales en forma de "U" (Servicio Geológico Colombiano, 2013). El área correspondiente a la geoforma de Sierras Glaciadas es 39.87 Ha que equivale al 6.10 % del total (Figura 5 - 10 y Fotografía 5 - 2).

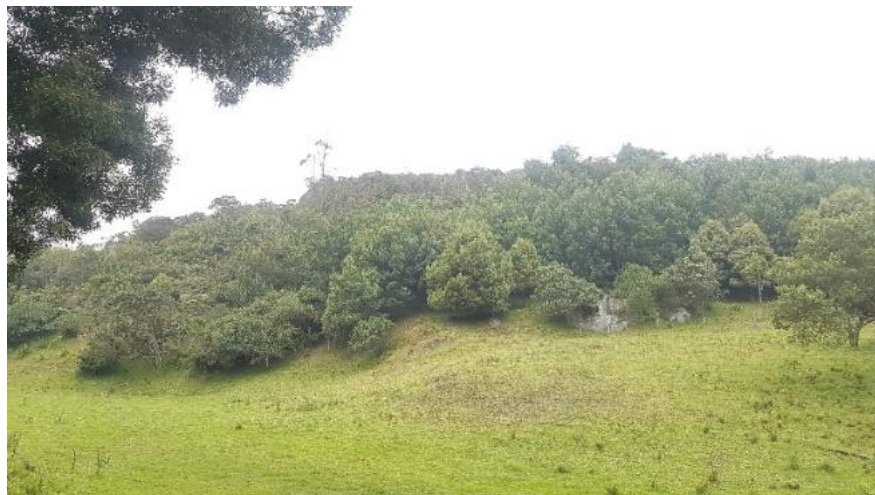
**Fotografía 5 - 3. Llanura de inundación en ambiente fluvial**

Vereda Cascajal

X: 4857506,937339 / Y 2066715,56630819:

Estas planicies son el producto de la sedimentación durante eventos de inundación fluvial y corresponden a franjas de terreno planas, bajas, de morfología ondulada, eventualmente inundable. Se presenta bordeando los cauces fluviales y está limitada localmente por escarpes de terraza. Compuestas por material fino de arena fina, lodos y arcillas (Servicio Geológico Colombiano, 2013). En el área de estudio se encuentra en un conjunto de pequeñas franjas cerca de los cauces principales y, principalmente, en el área occidental de la zona de estudio. El área correspondiente a esta geoforma es 13.96 Ha que equivale al 2.13 % del total (**Figura 5 - 12** y Fotografía 5 - 3)

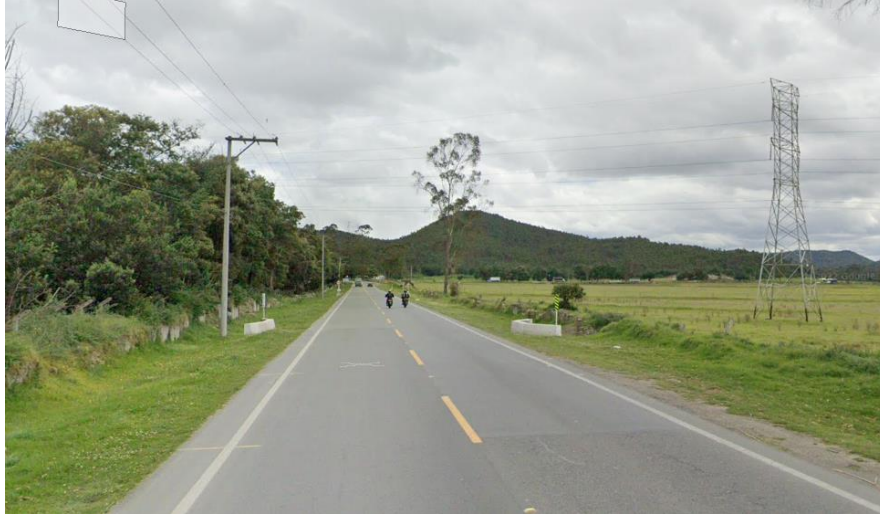
**Fotografía 5 - 4. Terrazas Aluviales en ambiente fluvial**

Vereda Cascajal

X: 4858282,5938 / Y: 2065859,7652

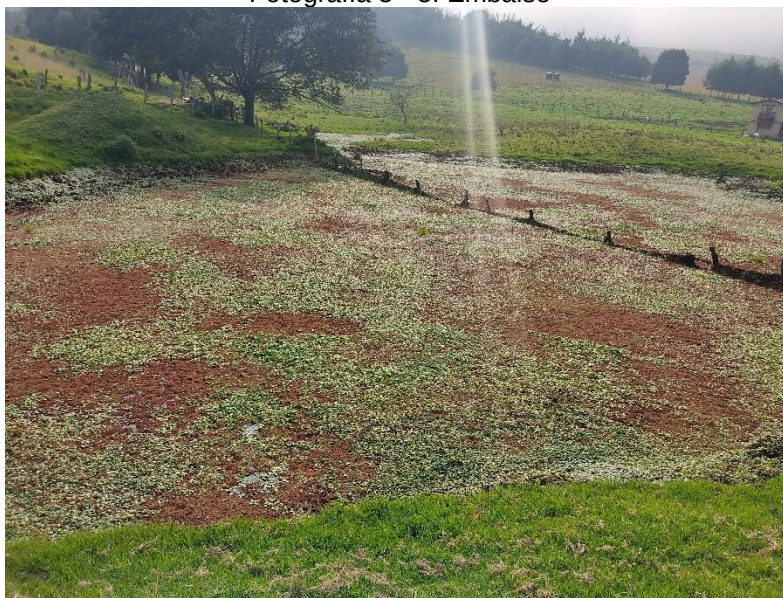
**Fotografía 5 - 5. Embalse**

X: 4857375,3041 / Y: 2066426,266

Acumulación de agua generada de forma artificial por actividad humana con el propósito de realizar la acumulación de esta. En este caso corresponde a una serie de acumulaciones de agua de escorrentía para labores residenciales y agrícolas. El área correspondiente a esta geoforma es 1.08 Ha que equivale al 0.17 % del total (Figura 5 - 14 y Fotografía 5 - 5)

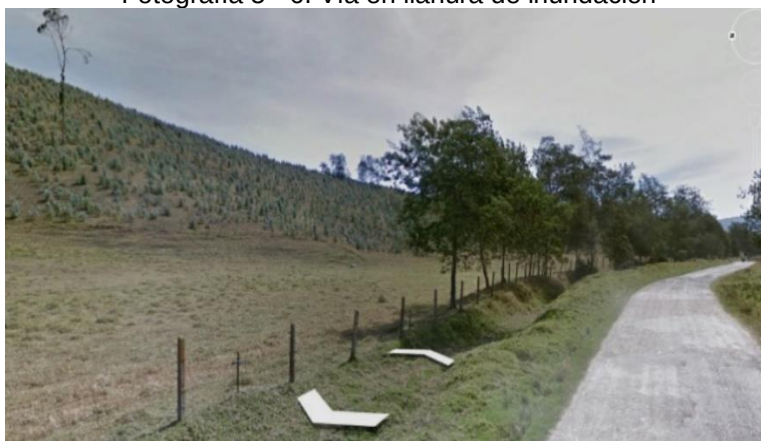
Fotografía 5 - 6. Vía en llanura de inundación

X: 4857218,9615 / Y: 2066722,9897

Vereda Cascajal

Como las de ambiente fluvial, están constituidas por superficies de morfología plana, eventualmente inundable, que resulta de la canalización artificial de las aguas superficiales, tanto de corrientes existentes, como de las de escorrentía y que se localizan bordeando estas estructuras; en este caso se consideran principalmente como las bancadas y bermas de las vías principales. El área correspondiente a esta geoforma es 13.96 Ha que equivale al 2.13 % del total. (Figura 5 - 15 y Fotografía 5 - 6)

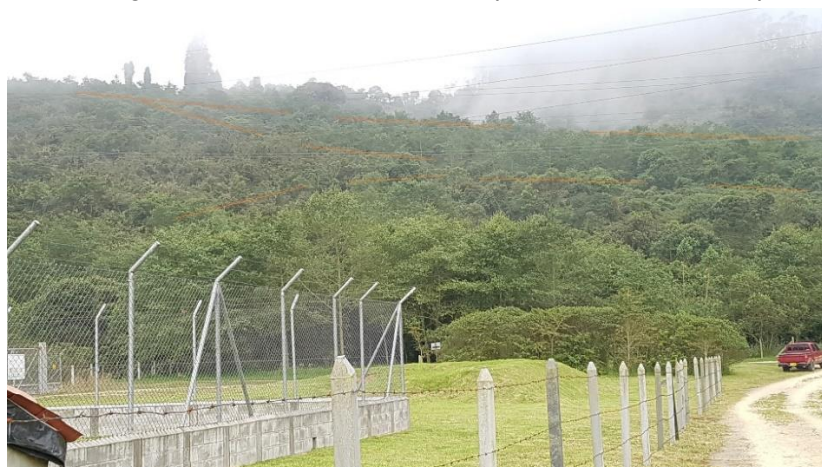
Fotografía 5 - 7. Sierra Homoclinal (Intervención industrial)

Vereda Canoas- Parte Baja  
X: 4857785,8758 / Y: 2063254,599  
Fuente: (SMAYD LTDA., 2022)

Es la zona correspondiente a la explanación llevada a cabo para la construcción de la Subestación Eléctrica, cuyo rasgo genético se relaciona con una sierra homoclinal, que fue modificada por acción antrópica, para acoger la construcción de la estructura citada (Figura 5 - 16 y Fotografía 5 - 7) El área correspondiente a esta geoforma es 16.91 Ha que equivale al 2.59 % del total.

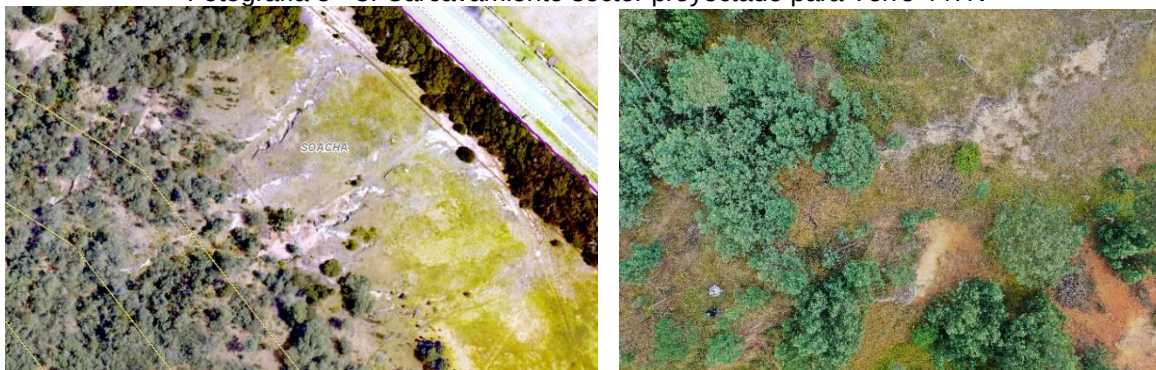
Fotografía 5 - 8. Carcavamiento sector proyectado para Torre 447N

El carcavamiento puede ser observado principalmente en el flanco occidentales de las llanuras de inundación y en algunas cuestas y cerros residuales de inclinaciones bajas a fuertes, entre los 0° y los 16°.

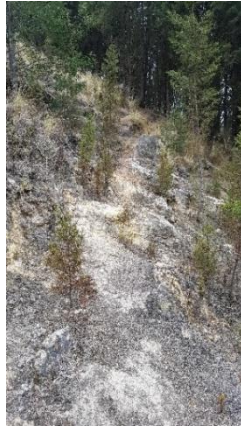
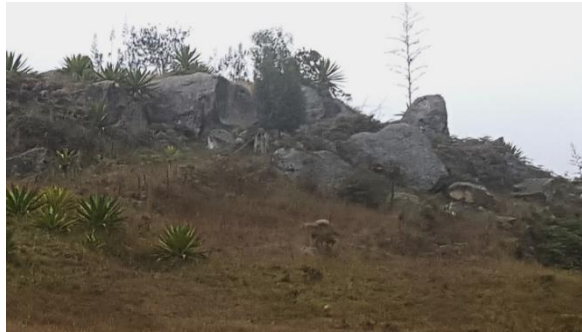
Fotografía 5 - 9. Volcamiento (Izquierda) y Erosión Laminar (Derecha)

El fenómeno de volcamiento se presenta en las unidades geomorfológicas de ladera estructural de sierra homoclinal y de sierra anticlinal, y también en ladera denudada de sierra homoclinal; en flancos con pendientes entre 8° y 35°. Mientras que la erosión laminar se presenta en una pequeña porción de una terraza fluvial de ladera denudada en una zona con inclinación casi a nivel a ligeramente inclinada (Fotografía 5 – 9 y Figura 5 - 23).
